Sborník

Národního
památkového ústavu
v Ostravě 2016

NÁRODNÍ
PAMÁTKOVÝ
ÚSTAV

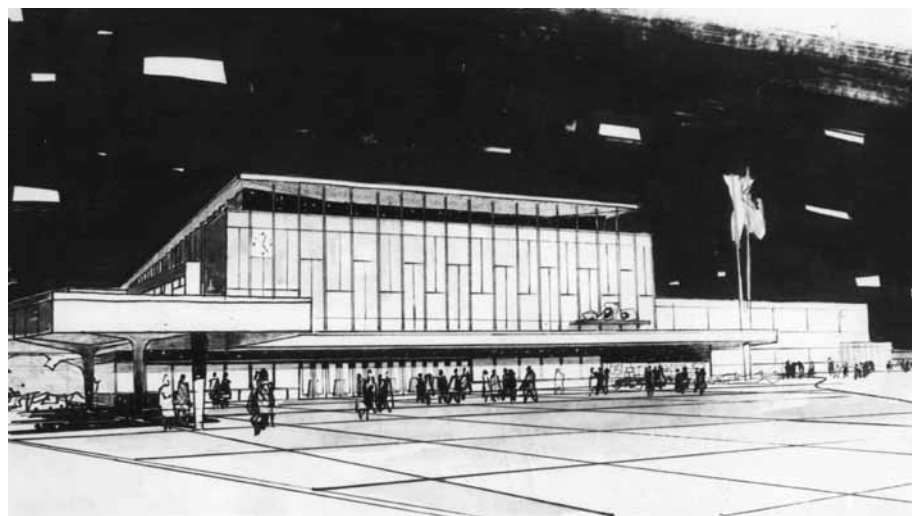
Josef Danda, Státní ústav dopravního projektování Praha, skica variantního návrhu výpravní budovy železničního nádraží Ostrava-Vítkovice (reprodukce AMO, LXXXIX-1-1/32).

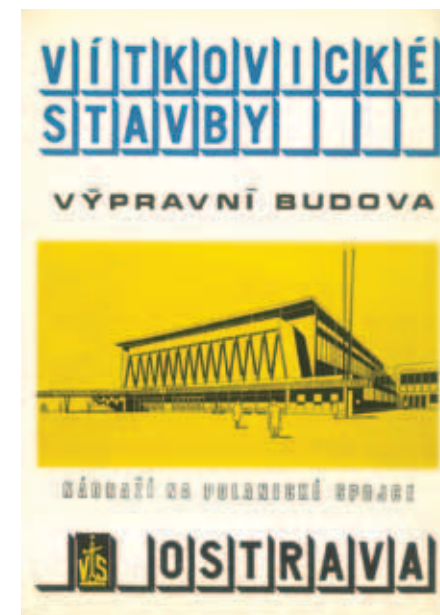
Obálka s reprodukcí kresby pohledu na výpravní budovu železničního nádraží Ostrava-Vítkovice (reprodukce Vítkovické stavby. Výpravní budova nádraží na Polanecké spojnici. Ostrava 1967).

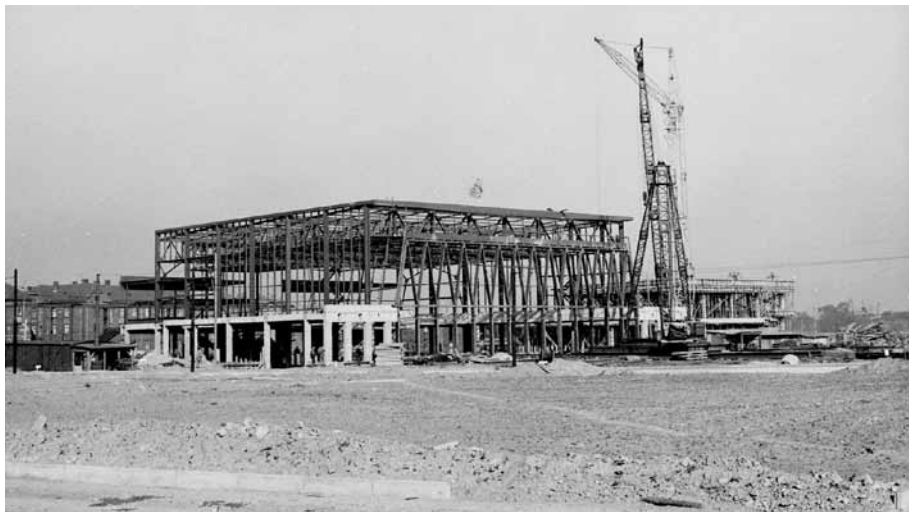
Výstavba železničního nádraží Ostrava-Vítkovice – ocelová konstrukce hlavní části budovy (Archiv VÍTKOVICE, a. s., fond: Vítkovice, s. p., foto – negativy).

Konstrukce výpravní budovy nádraží vycházela z několika daností. Jednak musela reagovat specifickým konstrukčním řešením na možné poddolování budovy. Proto je stavba rozdělena na celkem sedm dilatačních celků. Spodní stavba je řešena navíc v železobetonové monolitické konstrukci, zatímco horní stavbu tvoří ocelový skelet. Ten umožnil architektovi uplatnit velké rozpory, a tudíž vytvořit monumentální výpravní halu. Výpravní halu zastřešují vazníky o délce 33 m a vzájemné vzdálenosti 12 m, zakotvené do bočních stěn s modulem 6 m, spojených se železobetonovou spodní stavbou, sahající do výše 4 m nad terémem.

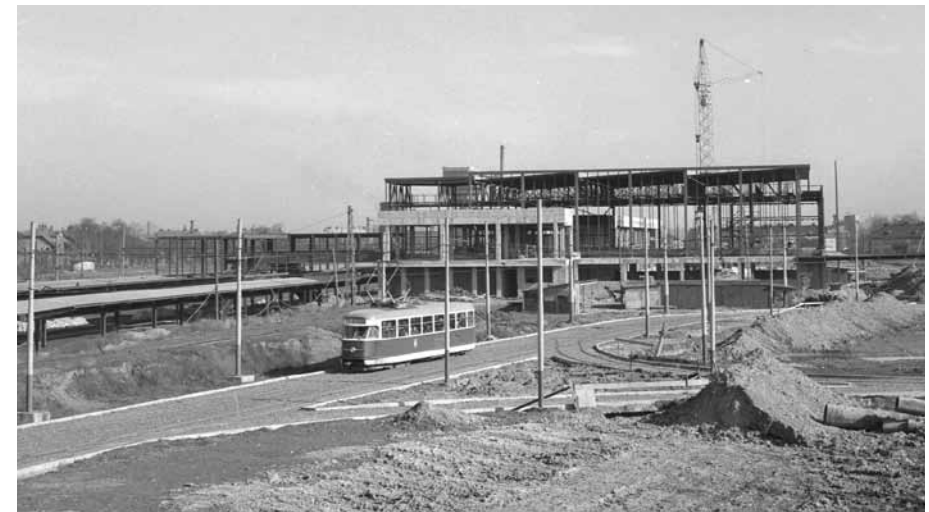
Výstavba železničního nádraží Ostrava-Vítkovice se zachycenou tramvajovou tratí směrem do Ostravy-Zábřehu (Archiv VÍTKOVICE, a. s., fond: Vítkovice, s. p., foto – negativy).

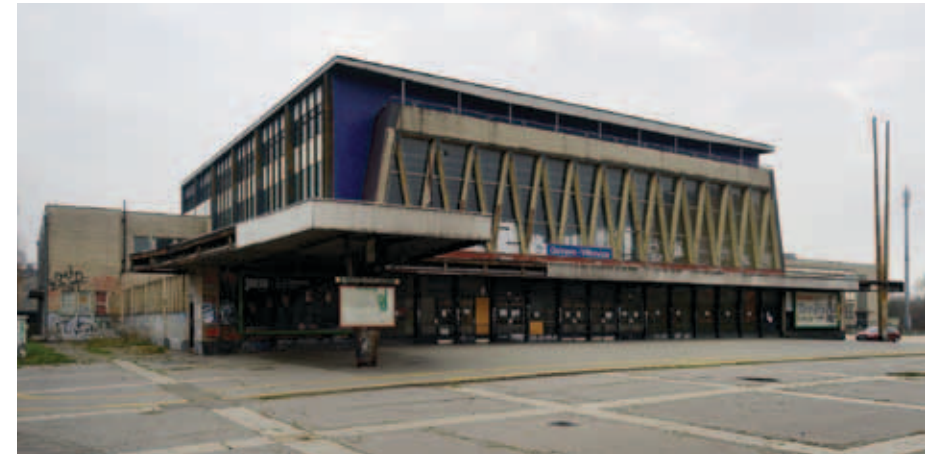
Hlavní část výpravní budovy železničního nádraží Ostrava-Vítkovice s výpravní halou, pohled z přednádražního prostoru (foto Roman Polášek, 2014).

Vlastní výpravní budova nádraží je rozvržena do několika rozdílných částí.²² Dominantu tvoří křídlo s klínovitě utvářenou výpravní halou a s motivem velkého proskleného průčelí, členěného pilovitě tvarovanými kovovými nosníky. Na západní straně z hlavní hmoty vystupuje menší boční provozní křídlo s plochou střechou, tvořící zázemí místností u odbavovací haly. Východní boční provozní křídlo s plochou střechou, doplněnou pultovým střešním světlíkem, prosvětlujícím střední chodbu v patře, obsahuje provozní místnosti jednak související se službami pro cestující, jednak pro vlastní železniční provoz.

Kombinace fasádních materiálů utváří jednotu v rozmanitosti celku. Spodní stavba je obložena světlou (plochy zdí a ostění oken) a černou keramikou (sokl), případně prosklena v hlavním průčelí. Boční křídla v patře mají světlé fasády z boletických panelů s bílými plochami skel v rovině parapetů a v případě suprafenester. Plochy po obvodu těchto panelových výplní jsou obloženy světlými keramickými kachlíky jako v případě přízemí. Postranní fasády hlavního křídla jsou v úrovni patra vyplněny kovovými panely s okenními otvory vyplněnými drátosklem, které prosvětlují především galerii v hale.

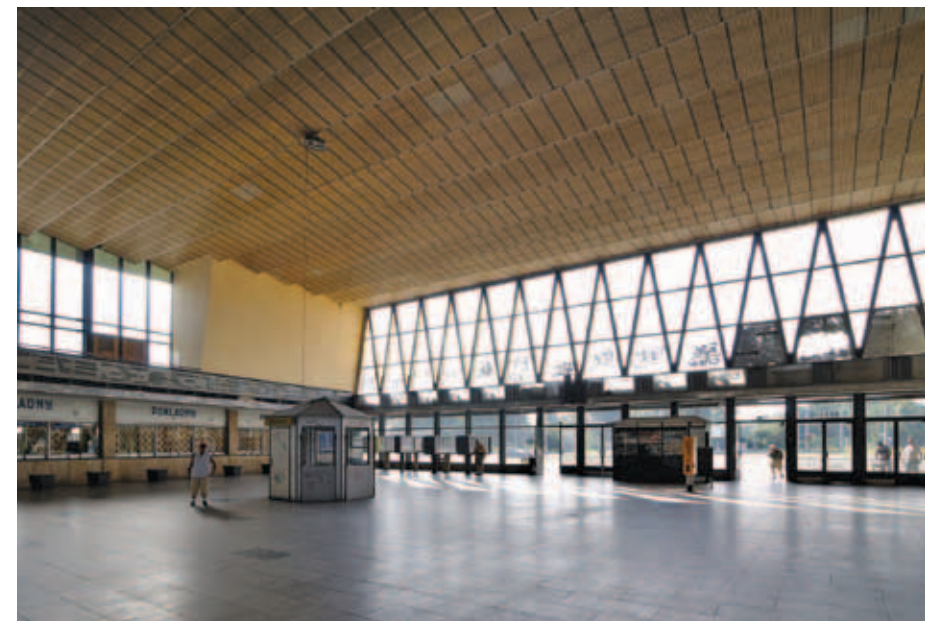
Interiér výpravní haly z úrovně přízemí (foto Roman Polášek, 2014).

Ústředním prostorem výpravní budovy nádraží se stala dvoupodlažní hala o šířce 33 m, celkové hloubce 39 m a výšce od podlahy ke stropnímu podhledu 11 m. Dělí se na spodní část s prodejem lístků, jízdními řády, obchody, toaletami, na osu umístěným schodištěm do patra a v zadní části s úschovnou zavazadel a dalšími službami. V patře haly se nachází galerie, z níž se vstupovalo na západní straně do kancelářské části a čekárny, na východní straně do bufetu a restaurace a vprostřed severní strany do prostoru nadchodu.²⁷ Monumentální rozměry haly jsou dotvářeny architektonickými prvky a uměleckými díly té doby.

sloupů betonové stavby v zadní části haly. V samotné hale byly použity kamenné i keramické dlažby, obklady z keramiky, podhledy z umělé hmoty a další kovové i skleněné prvky. Jsou zde kovové výplně s hliníkovými povlaky ZUKOV, objevuje se barvené sklo zvané chodopak nebo ocelová okna ZUKOV. Prostřednictvím těchto architektonických prvků projektant docíloval dojmu subtilnosti a exkluzivity, vycházející z tehdejší představy o soudobosti a modernosti v architektuře.

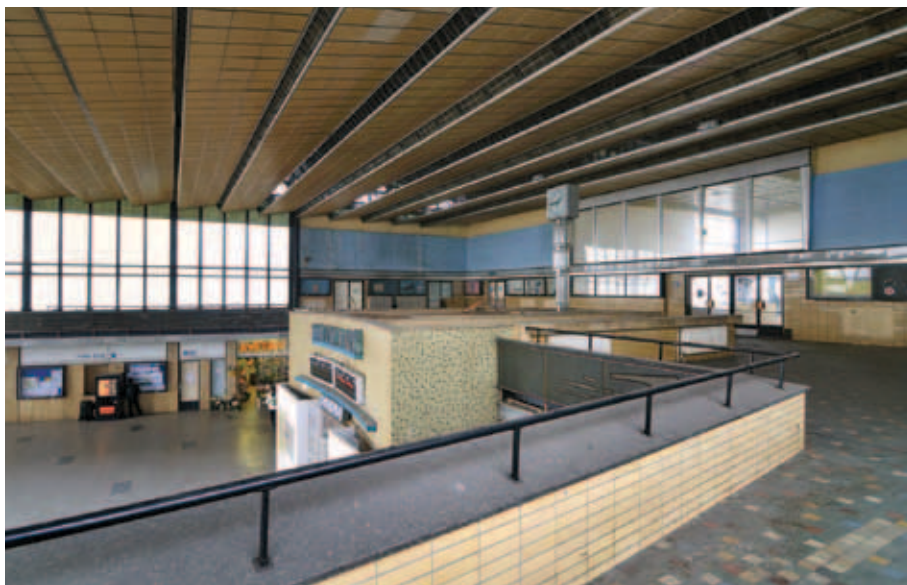
Interiér výpravní haly z úrovně galerie v patře, v popředí parapet galerie a za ním hodinová věž od Vladimíra Kopeckého (foto Roman Polášek, 2014).

Další součástí výzdoby haly je sloup s hodinami, pojmenovaný v příslušné dokumentaci jako hodinová věž či věž času. Tento sloup s kovovou vnitřní konstrukcí, opatřenou skleněnými lisovanými panely, je umístěn na vrcholu betonového bloku schodiště, spojujícího přízemí s galerií v patře. Na vrcholu tohoto bloku je vytvořena žardiniéra pro pěstování rostlin a nad ní se tyčí sochařsky modelovaný útvar sloupu, na němž jsou umístěny typově vyráběné hodiny s obdélným ciferníkem. Jak uvedl J. Danda k řešení a výzdobě této části haly: „Tento blok se uplatňuje i na galerii jako vizuální střed haly s nápisy, s hodinami na výtvarně řešeném skleněném sloupu (výtvarník Kopecký), obklopeném zelení, a se zábradlím se skleněnými, výtvarně řešenými panely (výtvarníci Burant a Hejlek).“²⁹

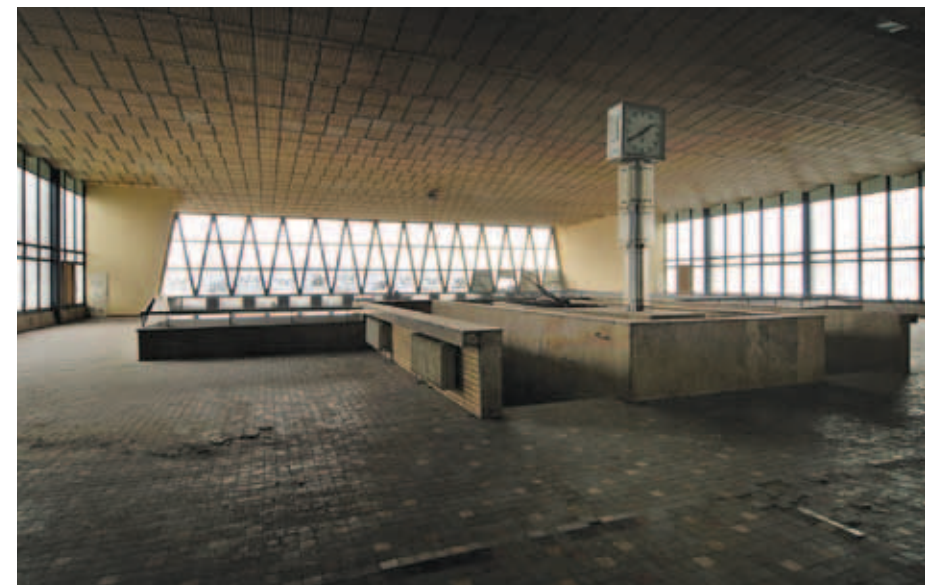
Interiér výpravní haly z úrovně galerie v patře s hodinovou věží od Vladimíra Kopeckého (foto Roman Polášek, 2014).

ném období měl svůj podíl i na výzdobě expozic československých pavilonů na světových výstavách EXPO 58 v Bruselu a EXPO 67 v Montrealu.³⁰ Hodinová věž představuje poměrně bizarní spojení typových hodin s lisovanými skleněnými panely na vertikálním sloupu, stává se tak typickým prvkem

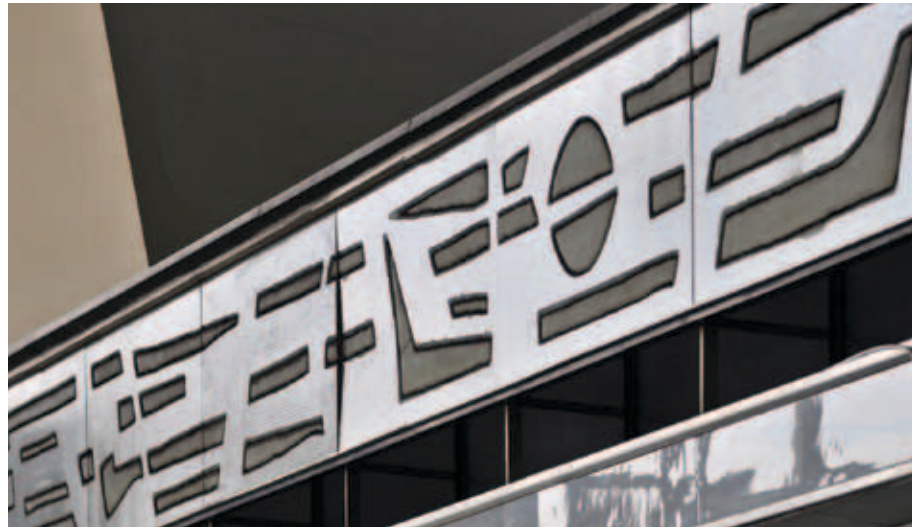
Část reliéfu vypalovaného do drátoskla od Františka Buranta a Benjamina Hejka v hale výpravní budovy železniční stanice Ostrava-Vítkovice (foto Roman Polášek, 2014).

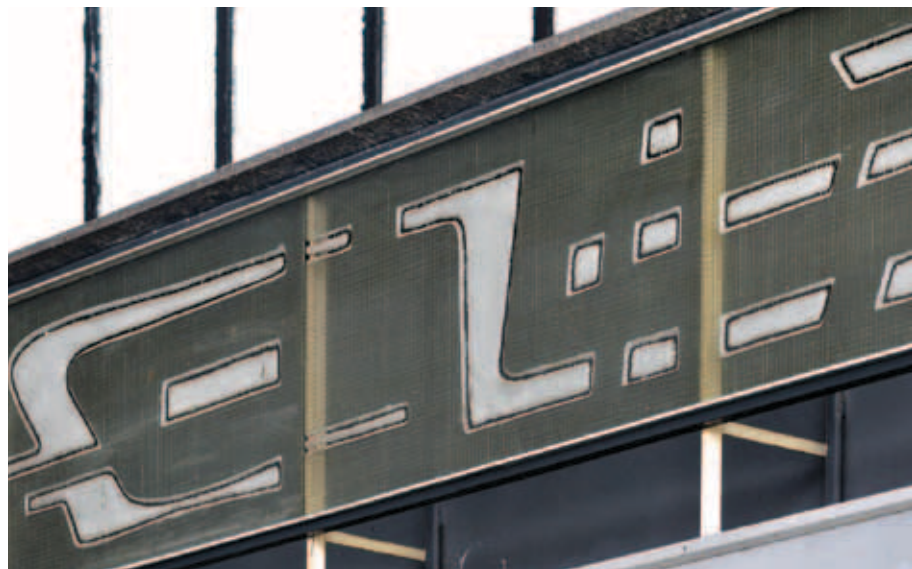
Detail reliéfu vypalovaného do drátoskla od Františka Buranta a Benjamina Hejka v hale výpravní budovy železniční stanice Ostrava-Vítkovice (foto Roman Polášek, 2014).

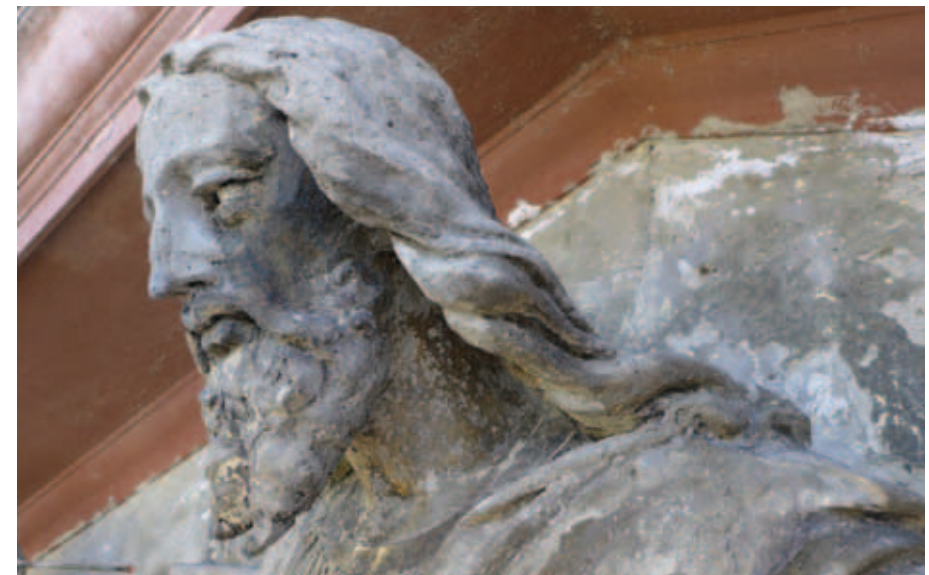
Katedrála Božského Spasitele, detail Krista v tympanonu, stav po očištění (foto Andrea Stanieková, 2015).

prací provedl akad. sochař a restaurátor Jakub Gajda.¹² Před zahájením prací došlo k vizuálnímu a laboratornímu průzkumu díla. Restaurátor odebral vzorky materiálu z jednotlivých děl. Výsledky laboratorního průzkumu ukázaly na zajímavé, dosud neznámé informace o materiálovém provedení děl. Reliéf v tympanonu a erb kardinála Sommerau-Beckha je proveden z umělého minerálního kamene, jehož pojivem je portlandský cement a plnivý křemenný písek, směs obsahuje i hydraulický vápno. Sousoší Kalvárie sestává ze dvou materiálů. Kříž, nástavec, zemská sféra a spodní část soklu s balustrádou jsou zhotoveny z mušlového vápence, dle laboratorní analýzy někde z oblasti Panonské pánve. Na rozdíl od jižní a východní Moravy je užití mušlového vápence na Ostravsku méně časté. Tento materiál se více rozšířil až s rozvojem železnice z Vídně a byl také použit při výstavbě kostela v Ostravě-Přívově. Sochařské části sousoší jsou ztvárněny z jiného materiálu. Na první pohled se zdálo, že se jedná o kvalitní jemnozrnny vápenc nebo pískovec. Avšak analýza vzorků prokázala, že postava Ukřižovaného Krista a sochy Panny Marie a sv. Jana jsou vytvořeny z umělého, velmi kvalitního kamene. Korpus Krista připojují k břevnu kříže z mušlového vápence dva masivní ocelové šrouby v oblasti hrudníku (zde je překryt kamennou plombou) a nohou. Mohutné sousoší navíc fixují do konstrukce střešy kostela masivní ocelové nosníky. Montáže jsou ukotveny v zádech soch a v celé délce kolmého břevna kříže. Na rozdíl od značně degradovaného mušlového vápence byl stav umělého kamene velmi dobrý. Tento umělý kámen je pojen hydraulickým vápnem, plniva tvoří zrna křemene, drob a živců.¹³

mene byl silně znečištěn prachovými depozity a biologickým znečištěním a holubím trusem. Materiál pod nánosy nečistot silně degradoval. Vlivem vlhkosti se na povrchu tvořily praskliny a puchýřky, části modelací byly ulomené a místy vystupovaly armatury. Erb Maxmiliána Sommerau-Beckha se nacházel v relativně dobrém stavu. Pokrývala jej velmi silná novodobá vrstva akrylátového nátěru a stál v prostoru pod římsou, takže téměř nedošlo k zatékání, a tím pádem k degradaci materiálu. Umělý kámen byl soudržný, nesprašoval se a nedrolil, pouze místy jej narušovaly silnější trhliny. Sochy sv. Josefa a sv. Aloise v nikách z hořického pískovce byly silně znečištěny holubím trusem, biologické napadení a rozpad materiálu vlivem vlhkosti byly téměř neznatelné. V hloubkách modelace a na povrchu soch bylo silně znečištění prachovými depozity.

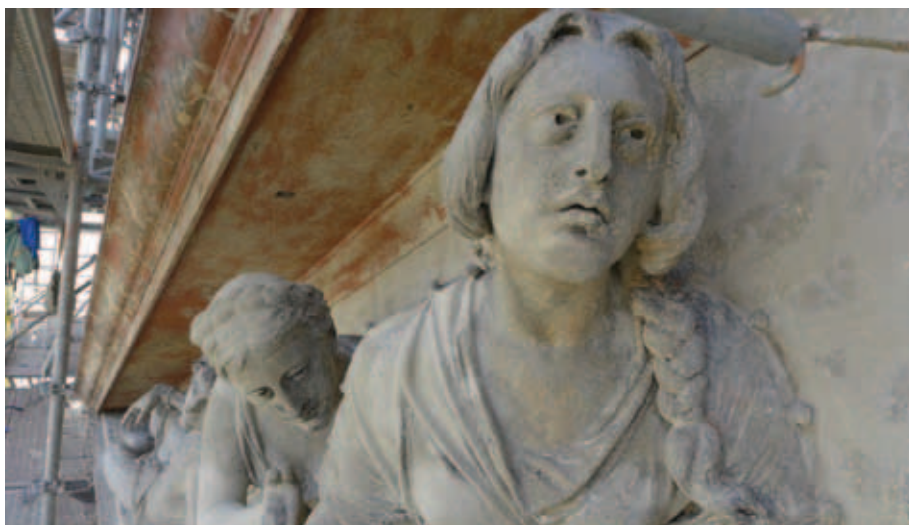
Katedrála Božského Spasitele, detail postav z tympanonu, stav po konsolidaci a tmelení (foto Andrea Stanieková, 2015).

Zpevnění nesoudržného materiálu (konsolidace) byla provedena pomocí prostředků na bázi organokřemičitanů. Poté následovalo zajištění trhlin a prasklin románským cementem a epoxidovou pryskyřicí s příměsí mramorové moučky. Některá místa bylo nutné zpevnit mechanicky pomocí nerezových armatur. Poškozené čepy a armatury nahradily nové. Množství armatur však zůstalo skryto uvnitř materiálu a bylo nutné provést jejich hloubkovou penetraci za účelem ošetření proti korozi. Sochy proto získaly speciální impregnační nátěr na železobeton, který pronikne materiálem až do hloubky 7 cm pod povrch, ulpí na povrchu armatury a zpomaluje rychlost koroze železa.¹⁵

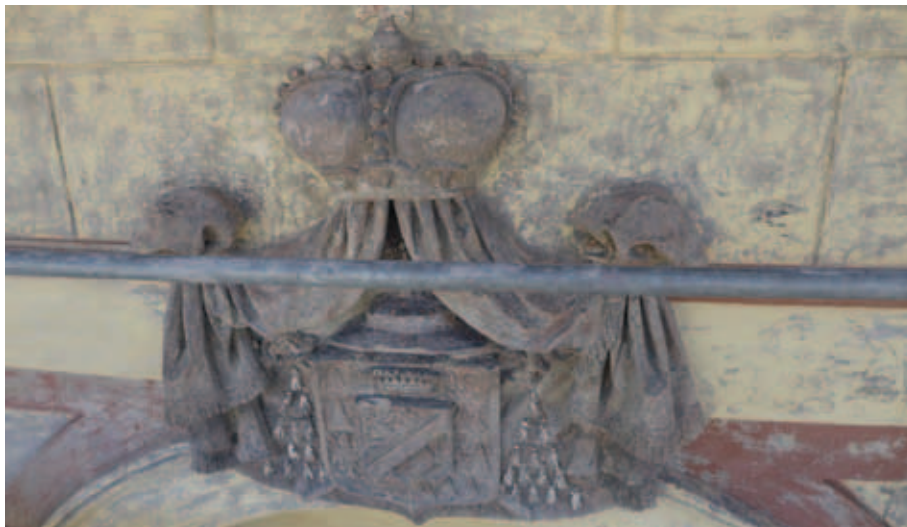
Katedrála Božského Spasitele, erb v průčelí, stav po očištění (foto Andrea Stanieková, 2015).

fungenovi. Materiál tympanonu a erbu je chemicky shodný, jedná se o vysoce kvalitní umělý kámen s dobrými mechanickými vlastnostmi, směs křemenných písků a kamenná pojeného cementem. Erb byl od samého počátku monochromní, v průběhu restaurování nebyla nalezena žádná rezidua polychromie. Erb byl proveden vyspělou sochařskou technikou, proporce erbu, drapérie a koruny ve vrcholu jsou ve vzájemné harmonii.

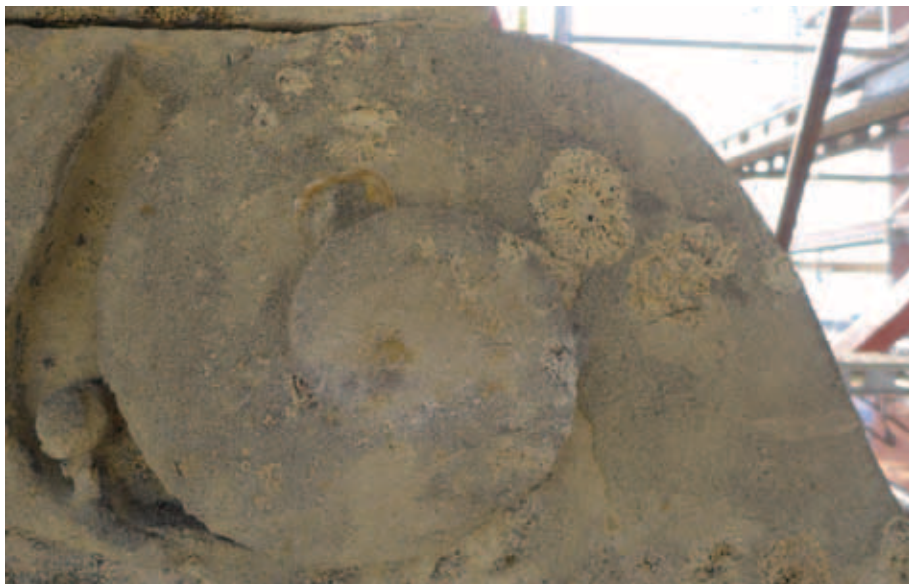
Katedrála Božského Spasitele, detail podstavce kříže v mezivěží, mušlový vápenec, stav po očištění (foto Andrea Stanieková, 2015).

Samostatnou část restaurování představovalo statické zajištění figur na tympanonu a u Kalvárie pomocí kovových armatur ve tvaru spirály a chemických kotev na bázi akrylátu a cementu. Takto byly propojeny a provázány uvolněné partie soch, u nichž hrozilo riziko odlomení. Rozsáhlé trhliny, zejména u sousoší Kalvárie, byly opatřeny nerezovými kramlemi a armovacími pruty. Celkově bylo použito k zajištění trhlin asi 40 m nerezového armovacího systému různého průměru.

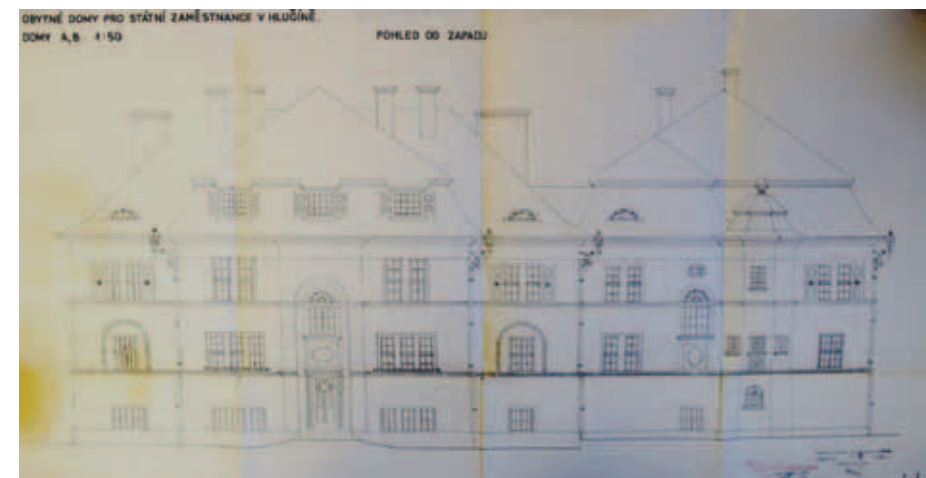
Obytné domy pro státní zaměstnance v Hlučíně od Hanse Kalitty. Pohled na dům A a B od západu, 1921 (SOKA Opava, fond Okresní úřad v Hlučíně, inv. č. 14, kart. 14).

1922, jež byla následně schválena ministerstvem veřejných prací.¹² Jejím autorem byl vrchní stavební rada zemského úřadu v Opavě Hans Kalitta (23. dubna 1876 Opava až 20. března 1930 Opava),¹³ jenž vytvořil návrh dvou propojených nájemních domů, označených písmeny A a B. Po jejich realizaci bylo rozhodnuto o stavbě domu C. Dvou-podlažní domy vznikly na Nádražní a k ní kolmé Tyršově ulici. Byly situovány v blízkosti železniční stanice naproti travnatému kopci s vodárenskou věží z let 1912–1913. Poblíž se nacházely dva domy pro železniční zaměstnance z roku 1912, postavené – stejně jako vodárna a nádraží – katovickou společností Königliche Eisenbahndirektion.¹⁴ Obytné domy pro státní zaměstnance urbanisticky zapadaly do konceptu zástavby Nádražní ulice, a proto byly postaveny rovnoběžně s ní. Uliční čáru kopírovala kamenná zídka, místy prolomená balustrádou, rytmičovaná mohutnými koulemi. Mezi ní a domy byla parkově upravená plocha se stromy a keři, jež vytvářela intimitu prostředí, kterou podtrhávala malebnost hmotového uspořádání domů a neobiedermeierovské pojetí fasád.

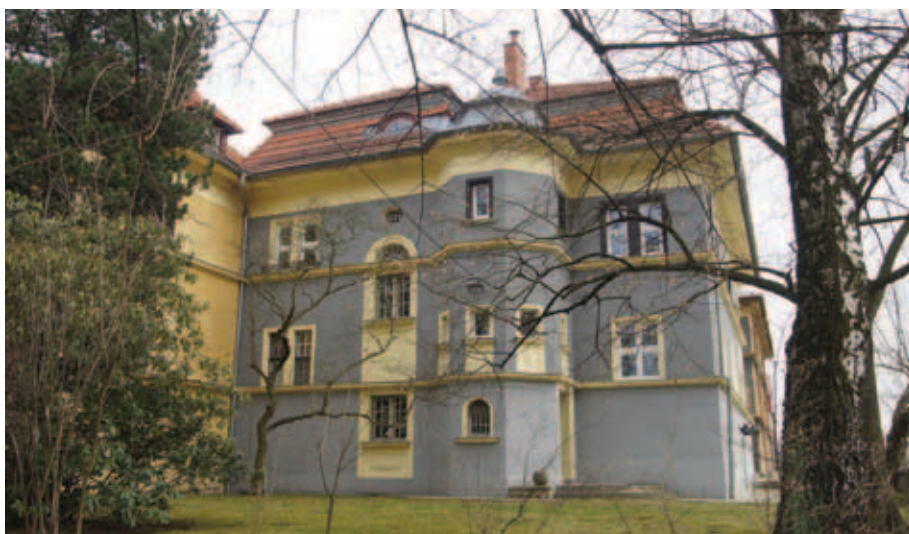
Obytné domy pro státní zaměstnance v Hlučíně od Hanse Kalitty. Pohled na fasádu domu B, navazující na dům A. Současný stav (foto Adam Hubáček, 2015).

Na Nádražní ulici se uplatňovala vstupní fasáda domu A se středovým rizalitem a boční fasáda domu B s polygonální vstupní schodišťovou věží se zvonicovou stře-

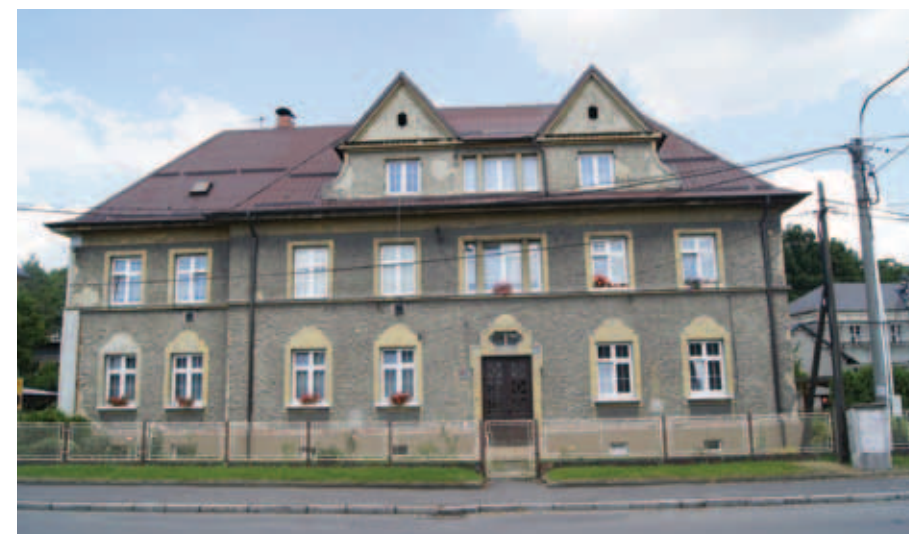
Učitel'ský dům v Petřkovicích. Vstupní průčelí. Původní architektonické členění před zateplením fasády. Současný stav (foto Adam Hubáček, 2015).

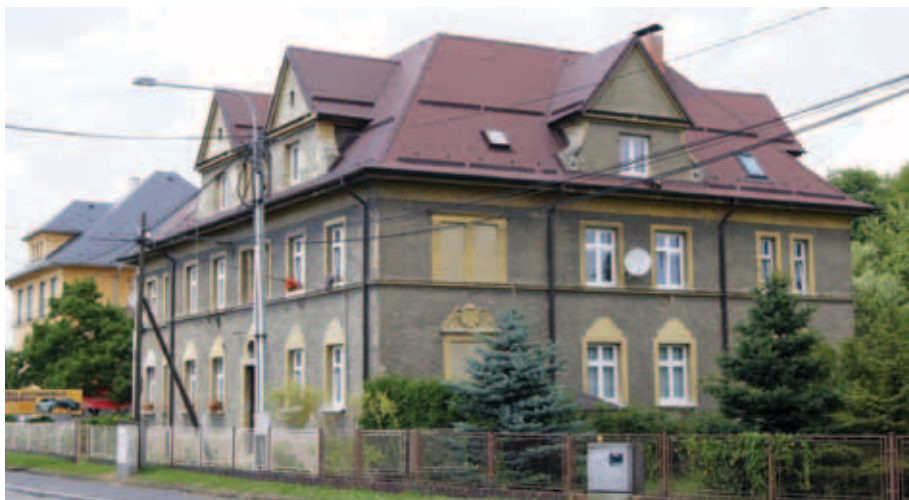
Učitelský dům v Petřkovicích. Boční fasáda. Původní architektonické členění před zateplením fasády. Současný stav (foto Adam Hubáček, 2015).

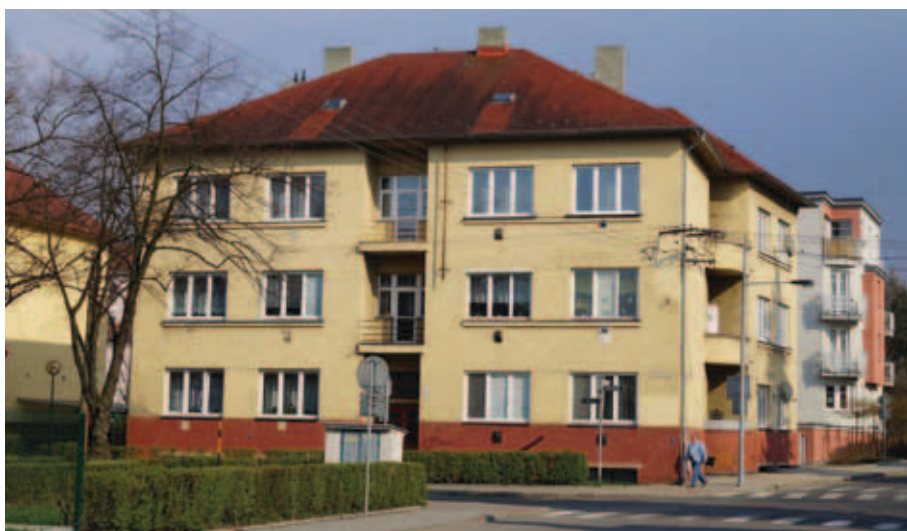
Obytný dům pro státní zaměstnance v Hlučíně od Oskara Poříšky. Celkový pohled. Stav v roce (foto Adam Hubáček, 2013).

ulicí nevytvářela pravý úhel, nebyl ani obytný dům s devíti byty řešen jako jednolitý blok, ale jako spojení dvou obdélných půdorysů. K bloku, jehož delší strana tvoří vstupní průčelí z nádražní třídy, se v mírně šikmém úhlu pojí půdorysně menší obdélný blok. Místo jejich styku na boční ulici zprostředkovává zaoblený balkón v přízemí, prvním a druhém patře. Dům byl postaven na podezdívce z režného zdiva, dosahující úrovně parapetu oken v přízemí. Obě části budovy završují valbové střechy. Architektonický účinek obytného domu byl dán především třemi horizontálami s okenními otvory a dvěma vertikálami s balkóny. Jedna z nich tvoří střední osu průčelí se vstupem, zapuštěným do negativního rizalitu. Nad vstupními dveřmi s pravouhlym nadsvětlením se tak nacházejí dvě patra balkónů s jednoduchým kovovým zábradlím, balkónovými dveřmi a postranními okenními tabulemi. Vstupní fasádu tvoří po stranách negativního rizalitu dvojice trojdílných oken, v prvním a druhém patře na obou stranách navzájem propojených jemně vystouplou parapetní římsou. Druhou vertikálu tvoří zaoblený přechod s vykrojeným prostorem mezi oběma bloky, zdobený profilovanou korunní římsou ve výšce parapetní římsy, a dvojice oken po jeho pravé straně. Valbové střechy dosedaly na výrazně vysunu-

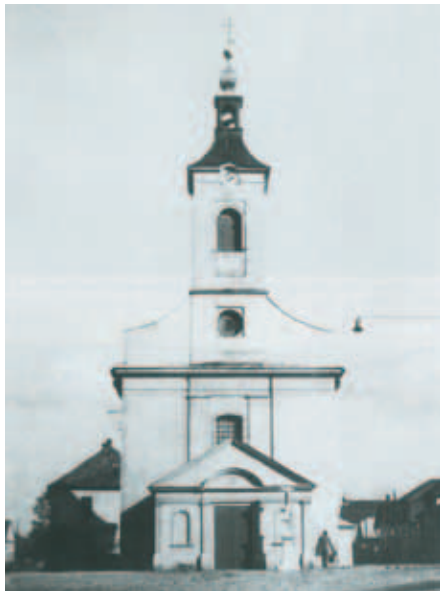
Obr. 1 Průčelí kostela kolem roku 1930 (TESAŘ, Petr. Kostel sv. Jana Nepomuckého v Kylešovicích, Opava 2007, obrazová příloha).

Kostel sv. Jana Nepomuckého o rozměrech 12 × 26 m tvořila loď zaklenutá placovými klenbami na širokých klenebních pasech, posazených na sdružených jónských pilastrech se zalamovaným kladím. Interiér kostela prosvětovaly tři páry oken završených segmentovými záklenky. První klenební pole bylo užší, na loď navazoval zúžený presbytář s polygonálním závěrem. Fasáda byla zdobena profilovanými římsami a okenními šambránami, věž v ose průčelí zvýrazňoval rizalit. Pilastry, mezi nimiž byl umístěn hlavní vchod s trojúhelníkovým frontonem, nesoucí přední fasádu s prolamovaným kladím pod korunní římsou, rámoval po stranách také rizalit. Nad frontonem se nacházelo okno varhanní kruchty, prostor věže osvětlovalo kruhové okno ve čtvercovém poli. Horní hrany postranních atikových křídel štítu byly konvexně probrány. Patro zvonice s lizénovým rámem, s půlkruhově zaklenutými okny zdůrazněnými šambránou, horizontálně oddělovala od štítu kordonová římsa (viz obr. 1).

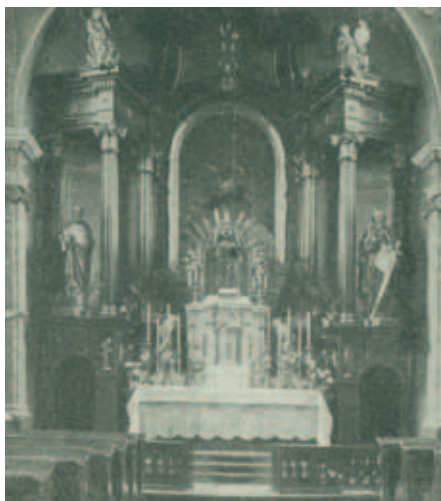
Obr. 2 Pohled na oltář v kostele v Kylešovicích (GUDRICH, Rudolf. Kronika obce Kylešovic, Opava 1932, s. 163).

Hlavní oltář byl údajně sestaven z dílů oltáře, který byl rozebírán v opavské Heide-richově nemocnici. Dne 17. července 1821 vystavil František Domesé potvrzení na příjem 50 funtů másla za dodané oltářní části. Kompozice oltáře (viz obr. 2) i jeho částí, zachycená na dobových fotografiích, naznačuje, že byl sestaven z více oltářů, případně byl dotvořen Janem Nietschem. Oltář z kylešovického kostela je obdobou oltářů sv. Anny a sv. Františka z kostela sv. Petra a Pavla v Hradci nad Moravicí.¹¹

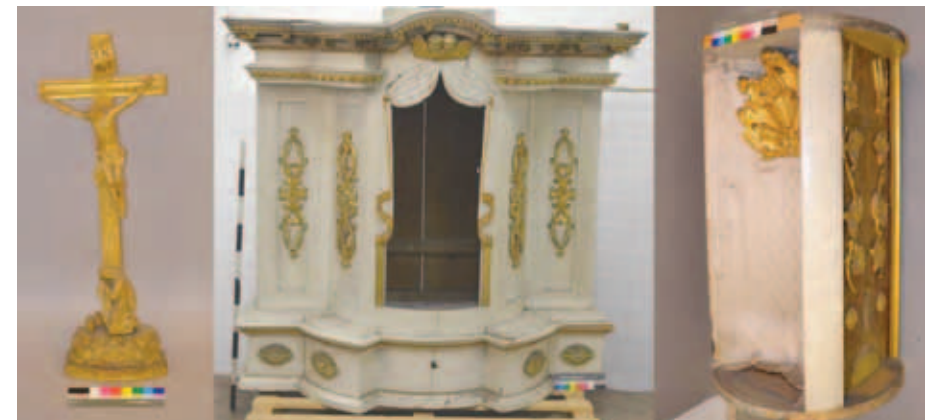
Obr. 3 Ve středu svatostánek, vpravo otočná schránka, vlevo krucifix (foto Martin Polásek, 2015).

táře, včetně kompletního svatostánku. Ten je doplněn šesti polychromovanými sloupky a dvěma anděly po stranách a opatřen dřevěnou otočnou schránkou na monstranci a další mešní předměty. V dřevěné schránce se z lícové strany nachází nika, ve které je umístěn bohatě zlatený krucifix. Celá schránka je vyložena kompletně dochovanou textilí (viz obr. 3).

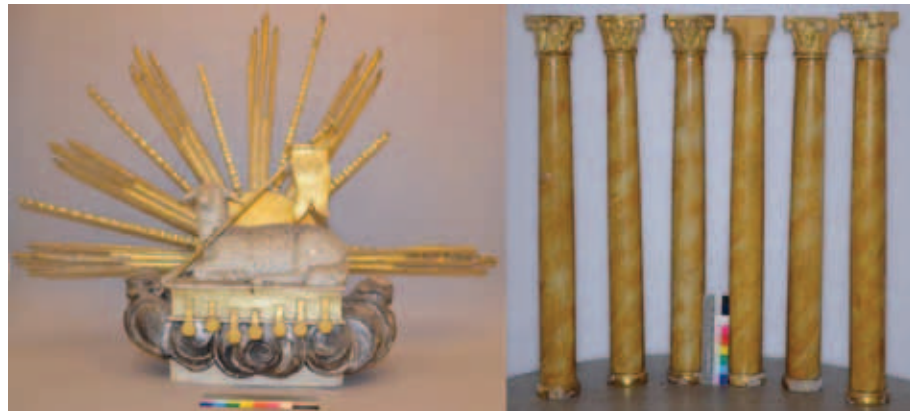
Obr. 4 Vlevo beránek Boží, vpravo sloupky svatostánku (foto Martin Polášek, 2015).

Na svatostánku je posazena plastika beránka Božího se zlatenými, do půlkruhu vyběhajícími paprsky (viz obr. 4).

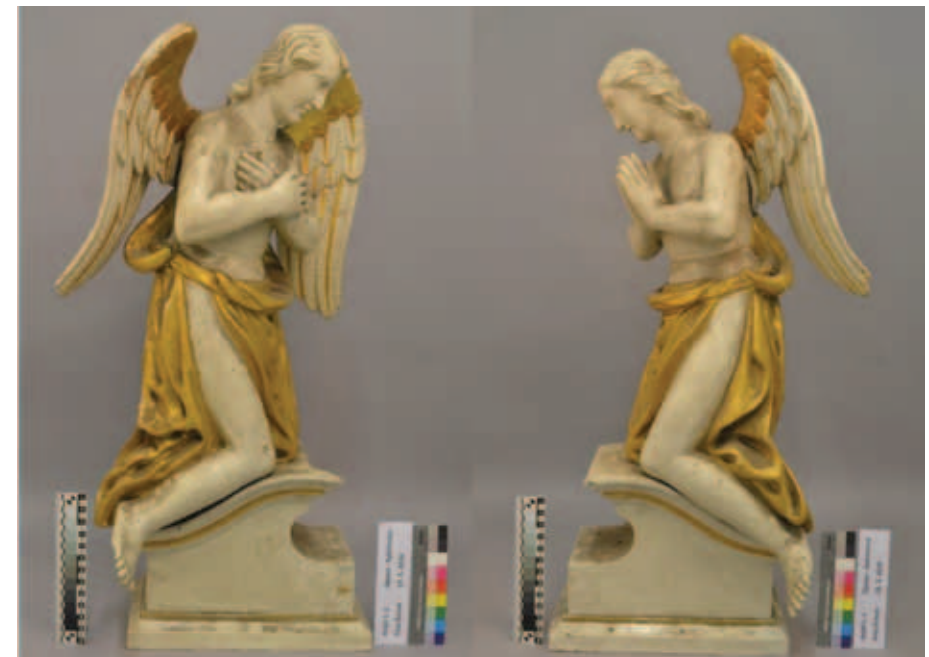
Obr. 6 Vpravo anděl č. 1, vlevo anděl č. 2, stav před zásahem (foto Filip Šimek, 2015).

V rámci bakalářské práce zpracované na Ústavu historických věd Slezské univerzity v Opavě studentem Filipem Šimkem¹⁶ byl proveden průzkum a následně konzervace a restaurování dvou dřevorezeb polychromovaných andělů, které byly součástí oltáře zaniklého kylešovického kostela (viz obr. 6). V následujícím textu budou sochy andělů označovány jako anděl č. 1, který byl původně umístěn po levé straně svatostán-

Anděl č. 1 je vysoký 99,5 cm a jeho součástí bylo v nálezovém stavu jen levé křídlo, pravé bylo od těla odděleno, ale dochováno. Polychromie byla poškozena jen lokálně, většinou mechanickými vlivy nebo nesoudržností polychromie s podkladem a také

krakelází. Na celém povrchu sochy i konzoly se nacházely depozity nečistot a prachu. Křídla se skládají ze dvou částí, menší, těsně přiléhající na záda anděla, a samotného křídla. Části křídel byly k tělu připevněny pomocí hřebíků, v případě pravého křídla přibitou podložkou, která obě jeho části spojovala. Na levém stehně anděla se pak nacházela dlouhá podélná prasklina. Vespodu zadní strany byly pozorovány stopy po biologickém napadení dřevěného materiálu, pravděpodobně červotočem. Volutová konzola s obdélníkovým půdorysem je zhotovena z desek spojených na rybinu. Zadní strana konzoly je zcela bez polychromie. Socha je ke konzole přichycena dřevěným kulem a dodatečně opět hřebíky.

Anděl č. 2 je 98,5 cm vysoký a jeho stav byl výrazně horší než v případě prvního anděla. Polychromie na mnoha místech ztrácela soudržnost s podkladem, případně dřevem a odpadávala. Mnohá místa jeví známky mechanického poškození. Opravdu závažná poškození byla pozorována na čele i vlasech, na vnější hraně pravého křídla,

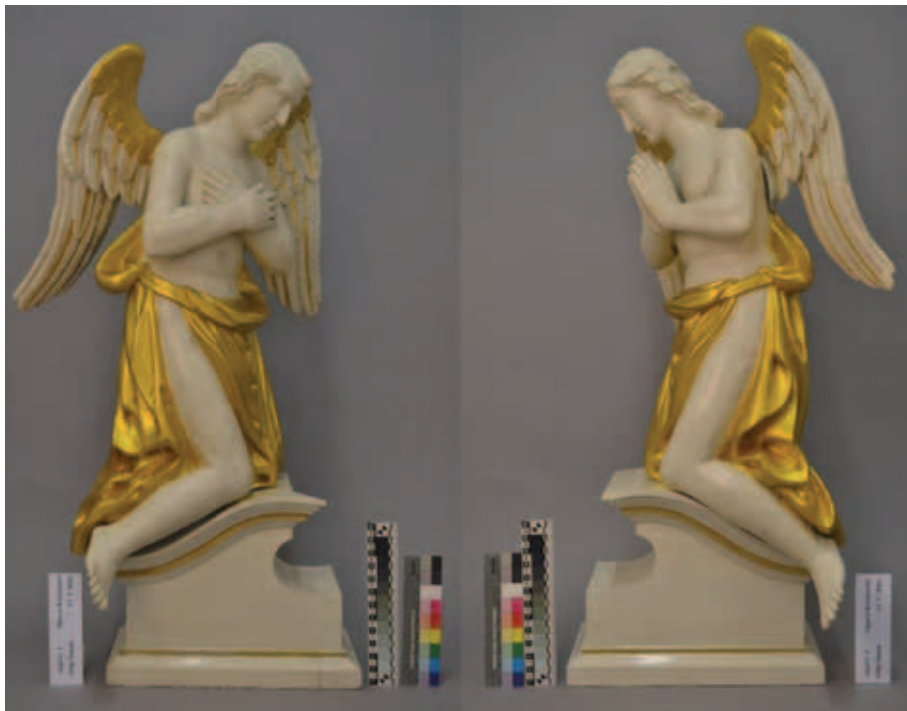
Obr. 7 Vpravo anděl č. 1, vlevo anděl č. 2, stav po zásahu (foto Filip Šimek, 2016).

bíky) v oblasti křídel a také k demontáži soch od konzol, kde bylo spojení realizováno dřevěným kulem a opět poškozujícími hřebíky. Následovalo mechanické čištění za pomoci štětců, wishab houby i prášku, které vedlo k odstranění velké části nečistot. Perzistující nečistoty pak byly odstraněny 5% roztokem Syntaponu L v demineralizované vodě s přídavkem etanolu, nanášeným lokálně vatovými smotky. Ke konsolidaci polychromie bylo použito disperzní lepidlo na bázi metylmetakrylátu a butylakrylátu s komerčním označením Lascaux 498-20x, podle potřeby ředěné vodou, které bylo nanášeno malým štětcem a po změkčení polychromie umožnilo její přilnutí zpět k podkladu. Pro dosažení uceleného vzhledu předmětů a doplnění míst, kde byla polychromie poškozená, byl využit tmel složený z modelářské sádry s přídavkem polyvinylacetátového lepidla. Po vytvrdnutí bylo místo zbrúšeno na úroveň okolního povrchu. Na doplněná místa byla následně aplikována napodobivá retuš. V případě bílého inkarnátu a žluté barvy na části zad andělů byly použity temperové barvy, v případě zlacení akrylová barva. Na závěr bylo provedeno spojení částí křídel pomocí dřevěných kolíčků a lepeného spoje. Obdobně se postupovalo i při spojení křídel s těly andělů. U anděla č. 2, jehož upevnění ke konzole bylo nedostatečné (kýval se), se přistoupilo ke zvětšení průměru kule, který spojuje sochu s podstavcem, nalepením vrstvy papíru na jeho povrch a následným usazením anděla na takto upravený kůl. Stav andělů po zásahu zachycuje obrazová příloha (viz obr. č. 7).

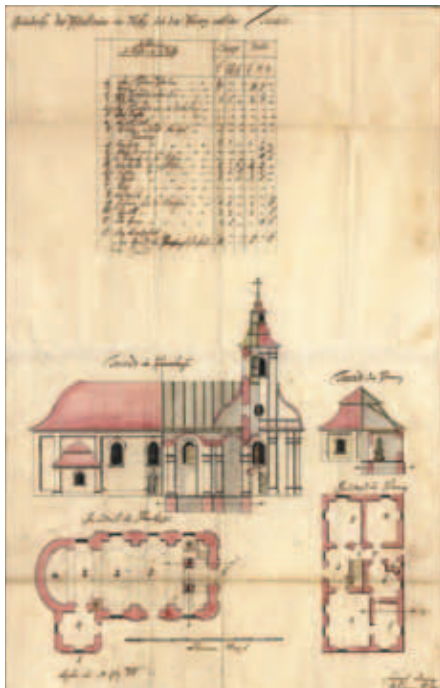
Plán kostela a fary v Mostech u Jablunkova (ZAO, fond Zemská vláda slezská, inv. č. 1650, kart. 2540).

jednoduchý kostel s presbyteriem ukončeným apsidou a s přízemní sakristií. Presbyterium a hlavní loď ukončovaly pruské klenby v pasech.²³ Na hlavní fasádu stavitel umístil kvadratickou věž s atikovými konvexními křídly a zvonovou bání. Hlavní loď kostela završovala střecha ve tvaru kýlu a sakristii mansardová střecha. Návrh obsahuje barokní rezidua v podobě užití barokních profilovaných šambrán s ušima, konkávní a konvexní křivky, například mezi presbyteriem a hlavní lodí je konkávní přechod, zaoblená nároží stavby, zjednodušený pozdně barokní půdorys stavby, vrstvení pilastru na polosloupech v interiéru. Dle inventáře kostela z roku 1804 nebyl Drachného návrh zcela realizován. Na počátku 19. století byl kostel přestavěn v klasicistním stylu. Drachný vypracoval situační plán komorních statků v Mostech.

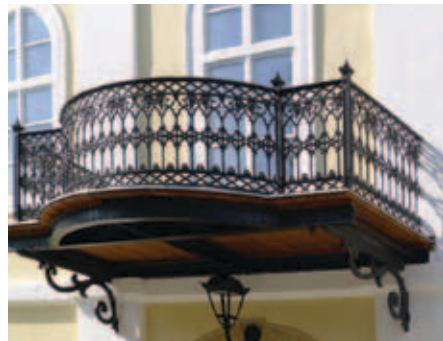
Zámek v Kyjovicích ve Slezsku, balkon (foto Michaela Pflugrová, září 2016).

Při probíhající obnově vnějšího pláště dvorního průčelí zámku v Kyjovicích ve Slezsku¹ v roce 2016, došlo rovněž k opravě předsazeného balkónu, který je vyložen nad hlavním vstupem a je přístupný z podesty schodiště vedoucího do patra. Jedná se o malý nenápadný balkón s prohnutou poprsní, litinovým zábradlím s neogotickým dekorem a s litinovými konzolami se stylizovaným vegetabilním dekorem, které jsou na koncích zatočené a podpírají po stranách nosnou konstrukci balkónu, provedenou z mohutných válcovaných „I“ nosníků, spojených nýty. Balkón je pravděpodobně pomocí kovových součástí zakotven do věnce a kvůli stabilitě celé konstrukce ještě přichycen ke stropním trámům. Podlahu balkónu tvoří fošny o tloušťce 4 cm a šířce 13–14 cm, které jsou loženy kolmo k fasádě vedle sebe na sráž.² Konvexní zalomení balkónu svým ztvárněním koresponduje s půlkruhovými rizality, vytaženými po stranách zámecké budovy, a spolu se štukaturou fasád odpovídá duchu klasicizujícího baroka. S tímto pojetím se dostává do kontrastu ztvárnění zábradlí, které využívá stylizovaného neogotického dekoru, provedeného z litiny.³

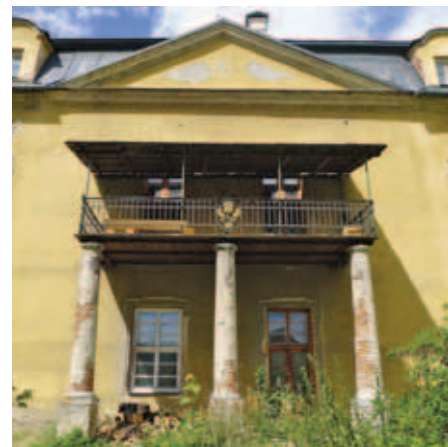
Zámek Hošťálkova, balkon (foto Michaela Pflugrová, srpen 2016).

lizovanou od roku 1870. Podílel se na ní východočeský architekt František Schmoranz.⁵ Zde však byly použity mnohem subtilnější a méně propracované nosné konstrukce, než je tomu v Kyjovicích. Zábradlí balkónu je litinové, přičemž jednotlivé výplně s novobarokním dekorem jsou upevněny na jednoduché konstrukci, která není spojená se spodní konstrukcí balkónu, ale je vetknuta do zdi.

Toto dnes již ojedinělé konstrukční řešení je dochované i na jiných objektech, například na zámku v Hošťálkovech, kde je datované roky 1843–1844.⁴ Zdejší balkónová konstrukce, nacházející se uprostřed středního křídla v patře, je vynášena zděnými omítanými sloupy. Na jednoduché a vcelku subtilní konstrukci z válcovaných „I“ nosníků, které jsou spojené čtvercovými šrouby, je skrz fošnovou podlahu připevněno kovové zábradlí. Zábradlí je provedeno v kombinaci čtvercových prutů zakončených hroty s pásovinou, jednoduché linie doplňuje spodní ozdobný lem a uprostřed umístěný erb pánů Arců, za nichž proběhla tato rekonstrukce. Celou konstrukci, která je dnes sešora nevhodně zastřešena, původně stínila textilní markýza, z níž se dochoval kovový ovládací mechanismus.

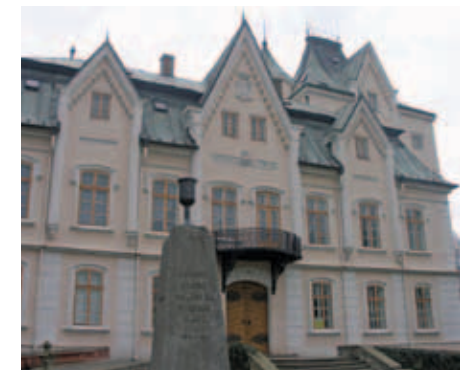
Zámek ve Studénce, balkon (foto Alena Halamičková, listopad 2010).

S velmi podobně ztvárněným balkónem se setkáváme u tzv. nového zámku ve Studénce. Budova byla postavena v letech 1860–1863 podle návrhu vídeňského stavitele Adolfa Korompaye (1800–1864), pocházejícího z Krnova. Na objektu jsou dochovány dvě obdobně řešené balkónové konstrukce, přičemž balkón situovaný nad hlavním vstupem je svým provedením velmi blízký tomu z Kyjovic. Balkón ze Studénky je o trochu větší, má jiný dekor zábradlí, zdobenější konzoly a poněkud odlišný nosný systém, ale z celkového vyznění je velmi pravděpodobné, že realizace v Kyjovicích je stejné proveniencí, a sice z blanenské huti.⁶

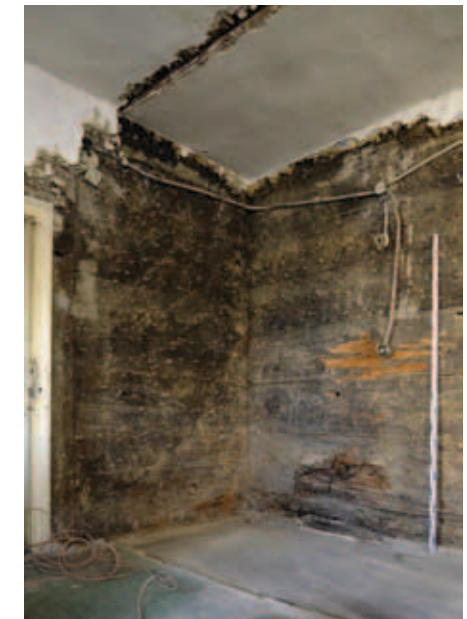
Pohled na část odkrytých roubených stěn velké zadní světnice v přízemí domu č. p. 362 v Příboře (foto Jana Koudelová, 2015).

Záhy po zahájení rekonstrukce domu novými vlastníky byl učiněn překvapivý nále� roubené konstrukce dochované z větší části u obvodových stěn a u vnitřních příček velké zadní světnice (místnost č. 104). Na základě archivních pramenů a provedeného dendrochronologického rozboru se podařilo určit stáří roubené konstrukce mezi léta 1659–1662.⁹ Předpokládáme, že v tomto období byl dům jako celoroubený znovu vystavěn na zděných základech starší stavby,¹⁰ která pravděpodobně vyhořela při požáru města za útoku mansfeldského vojska okolo 20. srpna 1626.¹¹ Stavebníkem nynějšího domu byl zlatník Jan Ginter, který roku 1659 přišlušný grunt, respektive to, co z něj zbylo, koupil za 100 zlatých.¹² Ve starší topografické literatuře je objekt č. p. 362 často označován za starou faru. Archivním průzkumem se podařilo toto tradované tvrzení vyvrátit

ročích svázány dvojitým přeplátováním s náznakem rybniny a s přesahem zhlaví. Z důvodu mohutnosti trámů byl nárožní spoj doplněn vnitřními, mírně kónickými zámky, zvyšujícími pevnost celé konstrukce. Dendrochronologie nám poskytla další zajímavé zjištění: dřevo použité na stavbu pocházelo ze stromů odumírajících či přímo soušek (mrtvých stromů) a bylo již částečně napadeno hnilobou a dřevokazným hmyzem.¹⁵ Bezprostředně po dostavbě srubu se zřejmě proto přistoupilo k ošetření dřeva v interiéru jeho vykouřením. Po desinfekci stěn kouřem zůstal jejich povrch začernalý.¹⁶ Následně byly roubené stěny natírány nejčastěji na bílo a posléze opatřeny rovněž líčenou hliněnou omítkou s plevami, nahozenou na nabitě bukové klínky. Ta byla ve 20. století nahrazena heraklitem, opět povrchově upraveným omítkou, na níž se vystřídaly různé barevné nátěry.

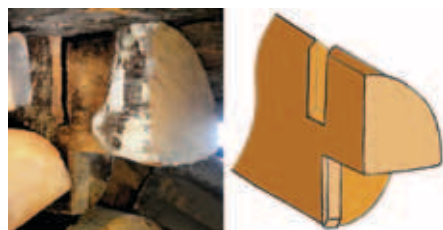
Detail vnitřního zámku použitého u nárožního spoje roubených stěn velké zadní světnice v přízemí domu č. p. 362 v Příboře (foto Pavla Vidomusová, kresba Jana Koudelová, 2016).

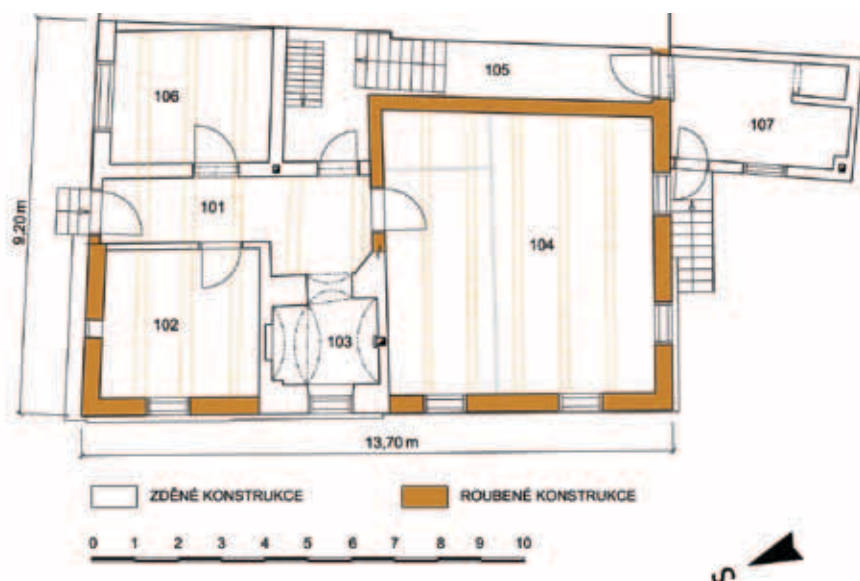
Půdorys přízemí domu č. p. 362 v Příboře s vyznačeným rozsahem dochovaného roubení a čísla místností (zaměření Dagmar Alterová, Jana Koudelová, počítačové zpracování Pavel Maren, 2016).

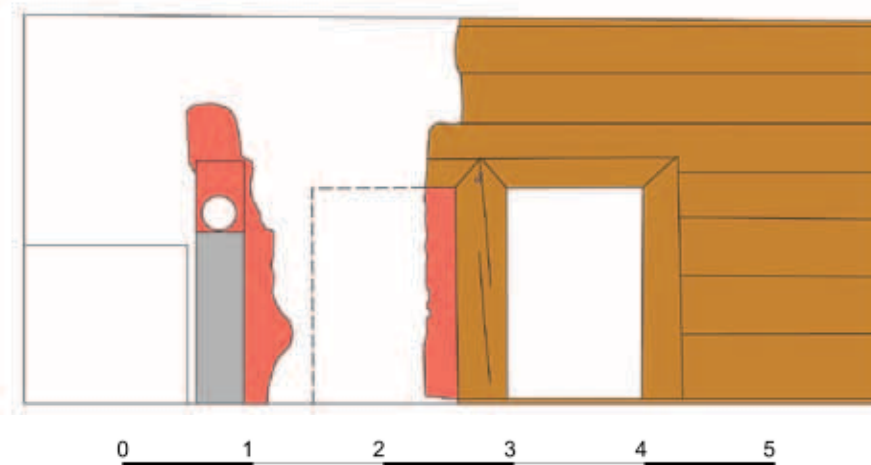
Pohled na severní stěnu velké zadní světnice v přízemí domu č. p. 362 v Příboře – dílčí rekonstrukce zdvojeného vstupu (zaměření Dagmar Alterová, Jana Koudelová, počítačové zpracování Pavel Maren, 2016).

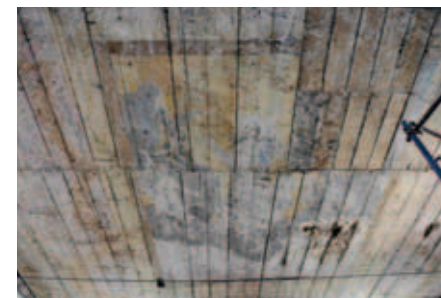
Stav odkrytého malovaného deskového stropu kaple sv. Rodiny v Odrách – část s korunovanou Pannou Marií v západní polovině (foto Dagmar Alterová, 2015).

ho krovu. Odhalená malba byla provedena technikou secco přímo na dřevěný podklad. Místa s počátečními defekty v podobě suků či hlaviček hřebů zakrývaly papírové terčiky. Malované desky se nedochovaly v celém rozsahu, neboť již v minulosti byly v místech poškození (po obvodu, v severozápadním rohu a ve středu) nahrazeny řezanými, dále neupravovanými deskami. Tyto výměny souvisely s výše uvedenou úpravou interiéru kaple roku 1862, kdy byl původní barokní strop opatřen omítkou nahozenou na rákos přibíjený kovanými hřebíky přímo na malované desky. Krátce na to, nejspíše v roce 1870,²⁷ musely být v podkroví nad lodí umístěny pomocné trámy pro uložení nosníků vyvěšujících omítaný strop. V malovaných deskách byly vyřezány čtvercové otvory pro hlavice šroubů, které je spojovaly s doplněnými nosníky. Strop tedy nebyl nahrazen, jak se obecně soudilo, ale zůstal na více než 150 let skrytý pod omítkou.

Znovu objevená výmalba stropu znázorňuje výjev Korunování Panny Marie, ikonograficky rozdělený do dvou obrazců ohraničených rámy s ušima, zdobenými motivy rostlinných úponků. Ve východní polovině stropu je situován výjev Nejsvětější Trojice s trůnícím Bohem Otcem a postavou Ježíše Krista. Třetí figura holubice Ducha Svatého je umístěna samostatně pod uváděným výjevem a symbolicky jej propojuje s obrazem Panny Marie v západní polovině stropu. Na obrazových rámech a na kruhových polích po stranách střední části stropu jsou zavěšeny žlutohnědé ovocné girlandy. Zbývající plochu stropu v růžové barvě zdobí bílošedé akantové rozviliny a mušle v nárožích. Stručně

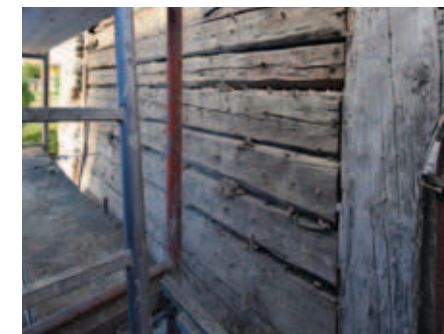
Západní úsek odkrytého roubení na jižní fasádě kaple sv. Rodiny v Odrách (foto Jana Koudelová, 2015).

Nakonec se přesuňme do exteriéru, kde se při statickém zajišťování stavby táhly objevila pod omítkami roubená konstrukce. Za západním zděným štítem kaple bylo na jižní a následně na třech navazujících stranách presbytáře obnaženo roubení v úrovni horní poloviny výšky stavby. Roubení v šířce trámu (cca 25 cm) tvořilo část tloušťky ob-

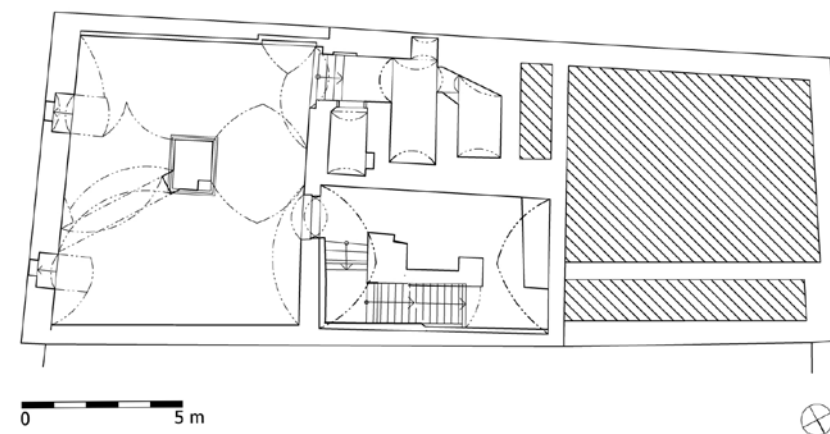
Půdorys suterénu městského domu č. p. 230 v Opavě (zaměření Architektonická kancelář I.D.E.A., s. r. o., Opava).

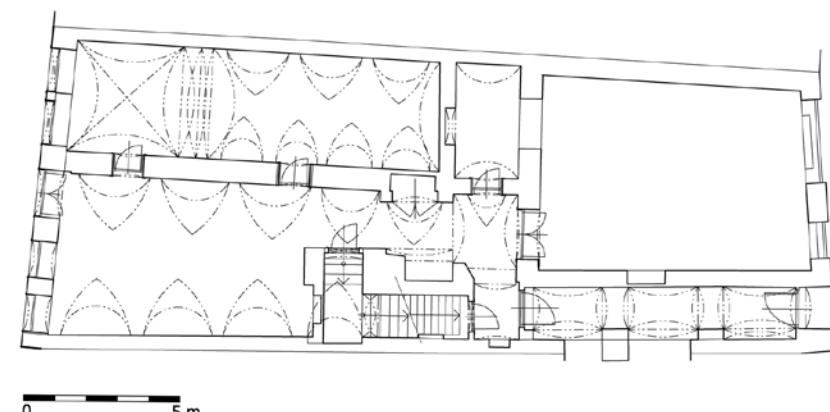
Půdorys přízemí městského domu č. p. 230 v Opavě (zaměření Architektonická kancelář I.D.E.A., s. r. o., Opava).
