Sborník

Národního
památkového ústavu
v Ostravě 2016

NÁRODNÍ
PAMÁTKOVÝ
ÚSTAV

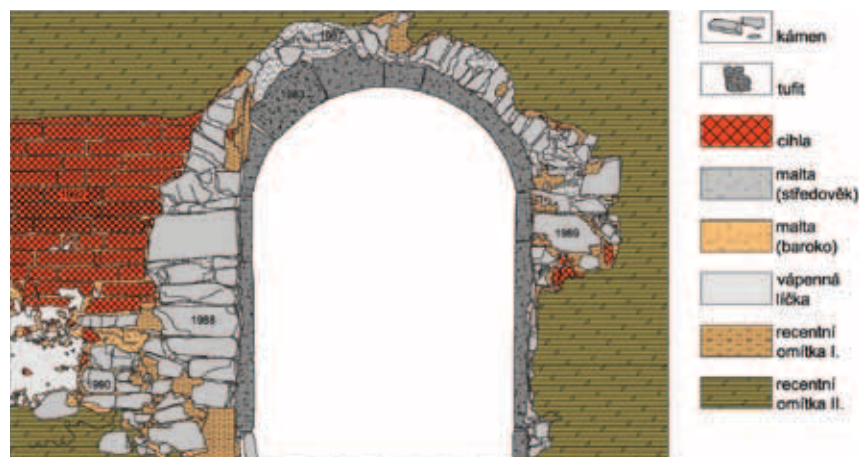
Pohled na západní stěnu s pozdně gotickým portálem předního sklepa městského domu č. p. 230 v Opavě (fotogrammetrie Radek Kadlubiec, úpravy a celkové zpracování František Kolář, 2016).

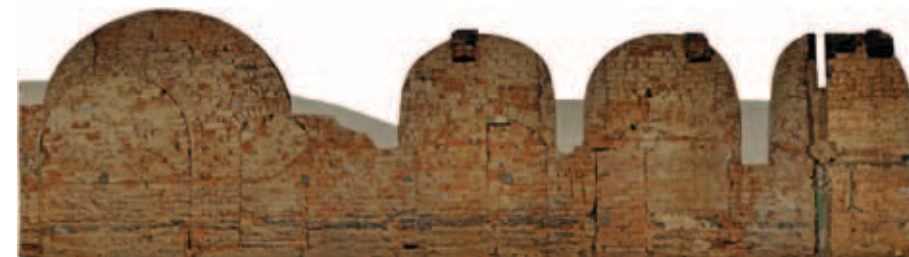
Pohled na jižní stěnu přední jihovýchodní místnosti – kvelbu – v přízemí městského domu č. p. 230 v Opavě (fotogrammetrie Radek Kadlubiec, 2016).

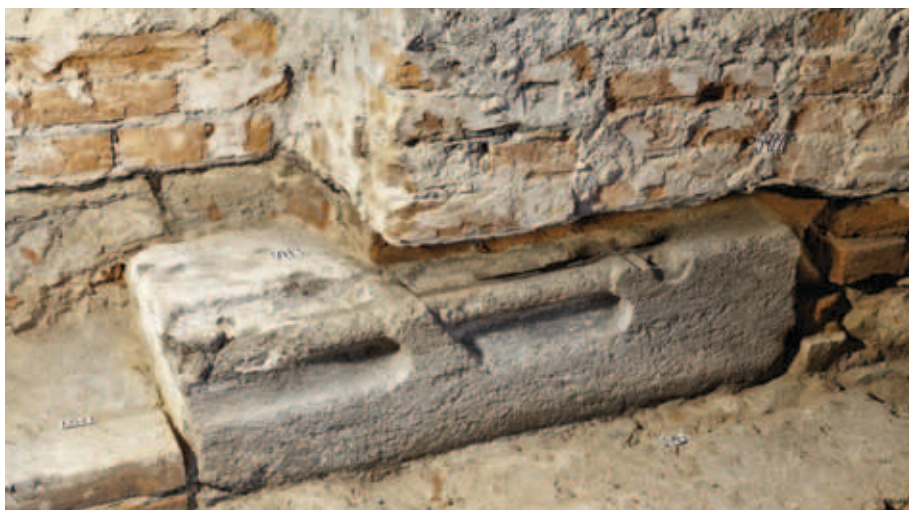
Gotický kamenický prvek sekundárně vložený jako stavební materiál do barokního zdiva polosuterénu tzv. Müllerova domu č. p. 1 v Opavě (foto František Kolář, 2016).

Rekonstrukce domu č. p. 1 není zdaleka dokončena, stejně jako jeho operativní průzkum. Během roku 2016 byly postupně zdokumentovány veškeré odhalené exteriérové i interiérové zděné konstrukce (od polosuterénu až do podkroví), včetně kamenických prvků sekundárně vložených do zdiva jako stavební materiál. Například do konstrukce barokního cihlového zdiva v polosuterénu objektu byl druhotně vložen relikt okenního ostění vytesaného z tufitu. Z rozměrů a dochované profily tufitového prvku bylo možné dedukovat základní podobu okna a následně se pokusit určit i dobu jeho vzniku a původní pozici. Zdá se, že jde o fragment okenního ostění, primárně osazeného nejspíše v prvním patře severního křídla opavského hradu, a to v rámci jeho přestavby uskutečněné někdy v poslední čtvrtině 15. století.⁴⁶

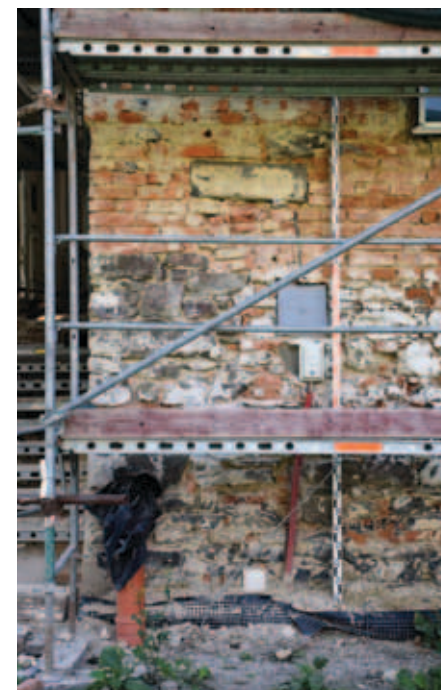
Úsek západní fasády tzv. Müllerova domu č. p. 1 v Opavě s reliktů hlavní městské hradby (foto Jana Koudelová, 2016).

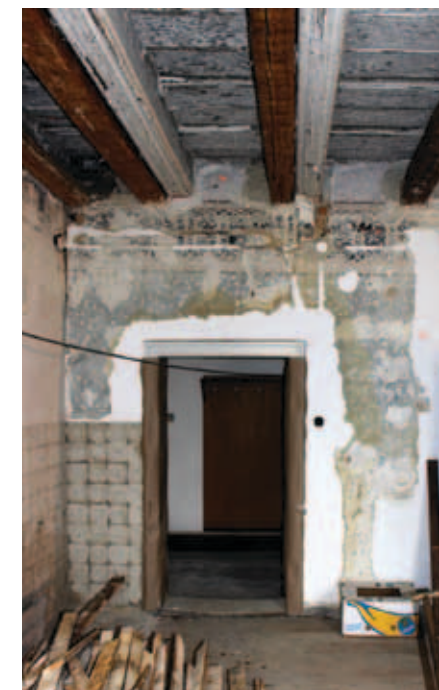
Pohled na úsek odkryté klasicistní výmalby a barokního trámového stropu severozápadní místnosti tzv. Müllerova domu č. p. 1 Opavě (foto Petra Kaniová, 2016).

Ještě donedávna se předpokládalo, že při požáru města Opavy v roce 1758 shořela střecha zmiňovaného domu a tedy i celý krov. Výsledky dendrochronologické analýzy však prokázaly, že nejen stávající trámové záklopové stropy v přízemí, ale rovněž z větší části dochovaná krovová konstrukce, pocházejí z doby přestavby objektu na obydlí správce opavského zámku, která je datována do roku 1726. Stropnice a dřevěné prvky krovu, podrobené rozboru, byly zhotoveny z jedlí těžných někdy v období podzim 1725 až jaro 1726.⁴⁴ Z dřevěných konstrukcí byla dendrochronologicky datována také vybraná prkna z odkryté dřevěné podlahy severozápadní místnosti v přízemí.⁴⁵ Na jednom z podlahových prken se z rubové strany zachoval nápis psaný tužkou, informující o položení podlahy v srpnu 1825. Toto datum navazuje na údaje získané dendrochronologií.

Bezprostředně po zahájení rekonstrukčních prací byl během prosince 2015 až února 2016 proveden také restaurátorský průzkum barevných vrstev a omítek, zaměřený zejména na prostory přízemí tzv. Müllerova domu.⁴⁹ Nejzajímavější nálezy byly učiněny v místnostech západního traktu, kde se podařilo odhalit souvisleji zachovanou vrstvu klasicistní dekorativní výmalby. Byly zde zjištěny dvě samostatné výtvarné kompozice, definující ztvárnění interiéru dvou místností. Není pochyb o tom, že s klasicistní výmalbou korespondovalo i barevné pojetí tehdy ještě pohledově příznaných trámových stropů.

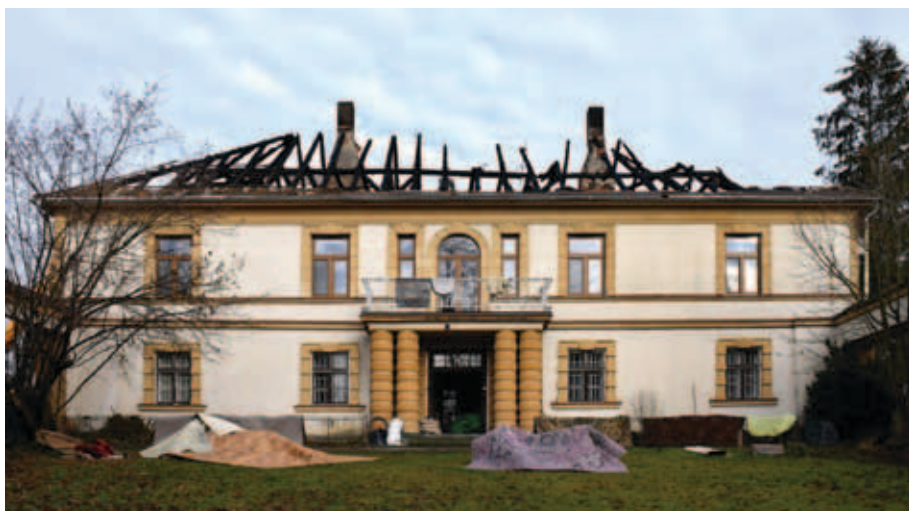
Pohled na jižní fasádu a shořelý krov zámku v Dolních Tošanovicích (foto Jana Koudelová, 2015).

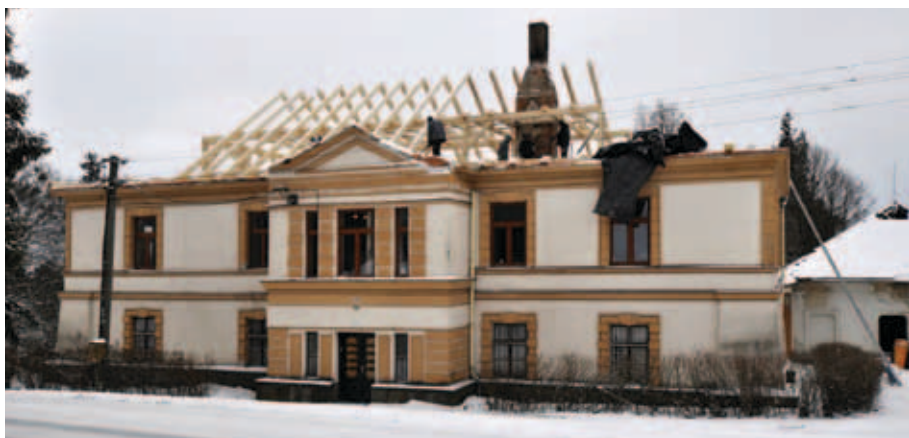
Pohled na hlavní severní průčelí a nově budovaný krov zámku v Dolních Tošanovicích (foto Dagmar Alterová, 2016).

Bezprostředně po uváděné havárii proběhlo 18. prosince 2015 místní šetření, při němž byla ohořelá krovová konstrukce fotograficky a kresebně zdokumentována.⁵⁴ Dřevěné prvky ve zvalbených nárožích krovu se překvapivě zachovaly nespálené, tudíž zde mohly být vytipovány a posléze odebrány vzorky řezů pro dendrochronologický rozbor. Datované trámy shořelého hambalkového krovu se dvěma podélnými stolicemi, jistěnými na koncích (u východní a západní valby) příčnými stolicemi, byly zhotoveny z jedlí těžných většinou brzy zjara 1842.⁵⁵ Nová krovová konstrukce, dokončená za nepříznivého zimního počasí na začátku roku 2016, byla provedena jako kopie dokumentovaného historického krovu.

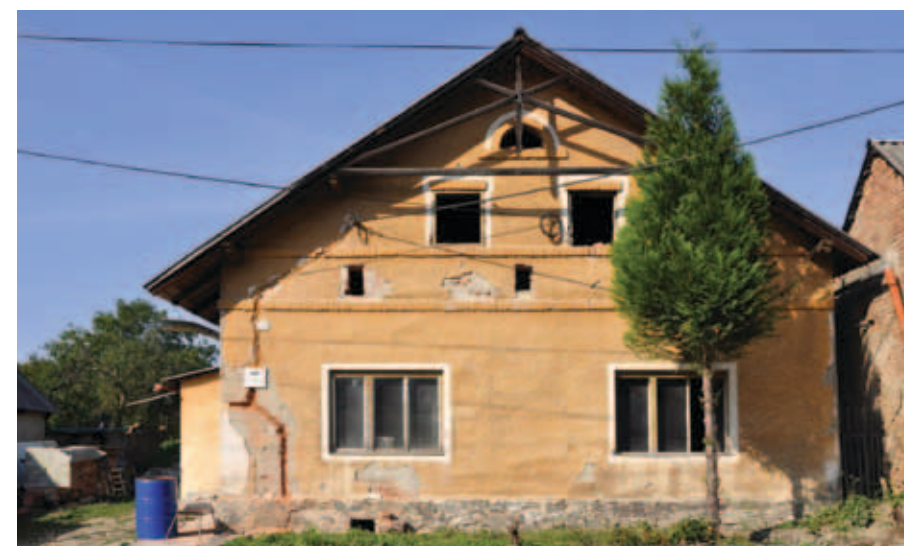
Pohled na východní štítovou fasádu domu č. p. 3 v Lipině (foto Dagmar Alterová, 2016).

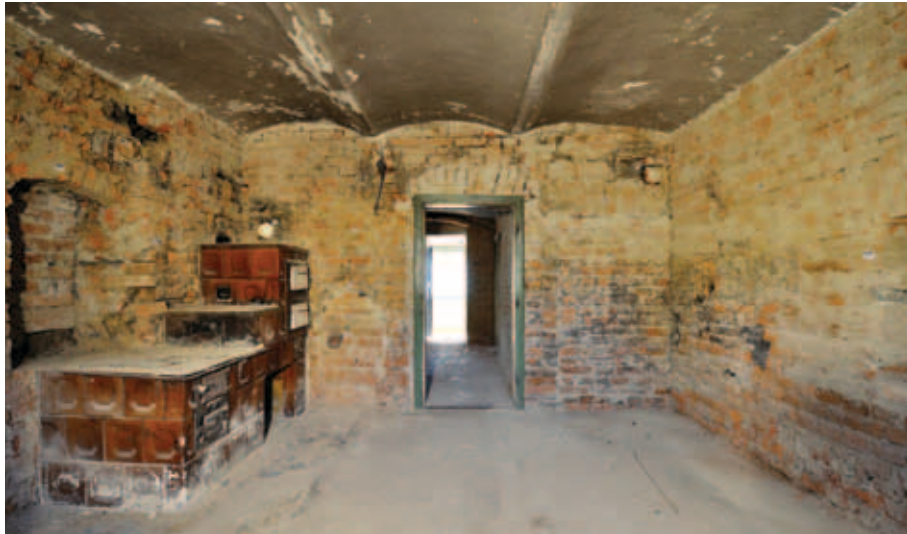
kuchyně, kde v jihovýchodním rohu zůstalo zachováno mladší otopné zařízení – kachlový sporák s troubou. V odhaleném zdívu stěn kuchyně byly však pozorovány četné zazdívkové výklenky a otvory z různých vývojových etap, nepochybně signalizující rovněž existenci staršího otopného zařízení. Ze zborcené krovové konstrukce návratí se pak podařilo zajistit vzorky řezů pro dendrochro-

Pohled do jižní poloviny kuchyně v přízemí domu č. p. 3 v Lipině (foto Dagmar Alterová, 2016).

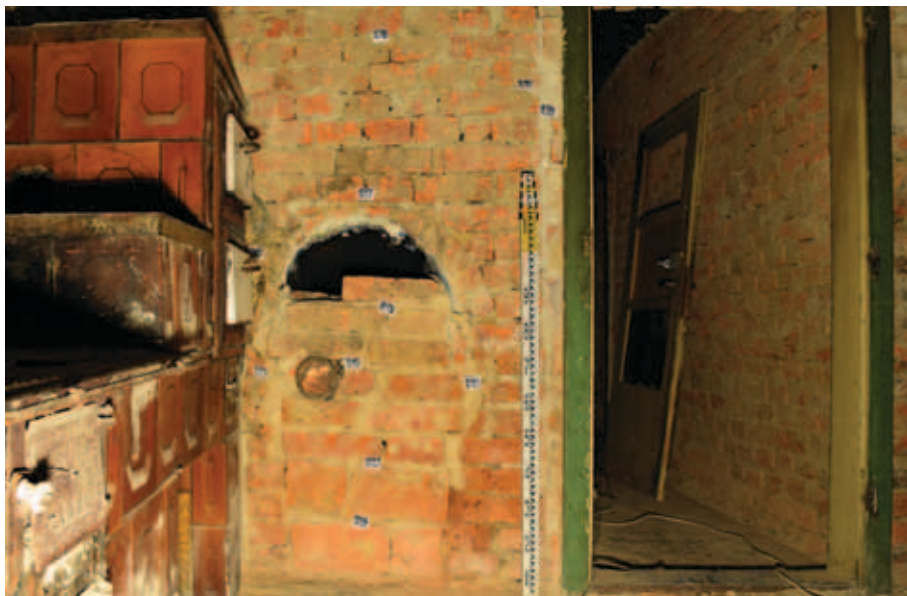
Zazdívkový výklenek v jižní zdi kuchyně v přízemí domu č. p. 3 v Lipině (foto Jana Koudelová, 2016).

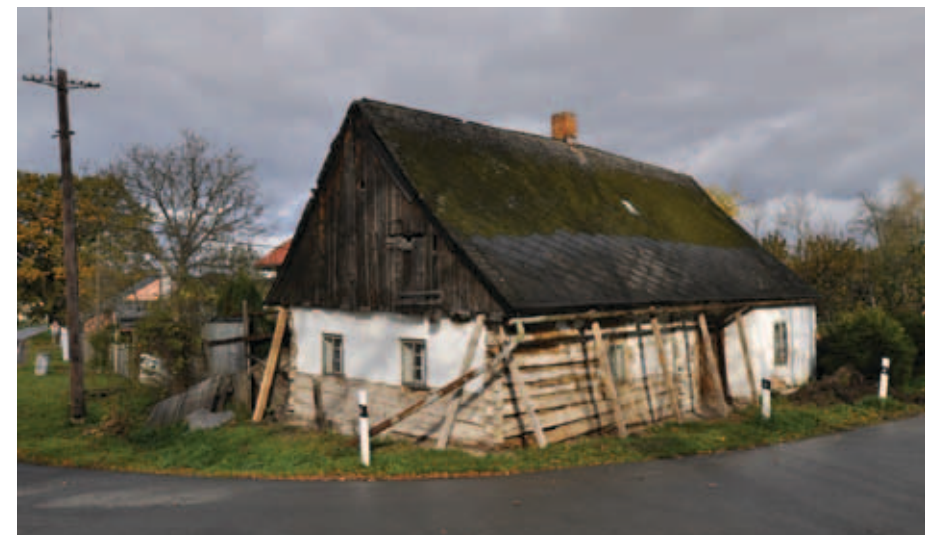
Celkový pohled na dům č. p. 120 v Bohušově od jihu (foto Dagmar Alterová, 2016).

roku 1950 Fulštejn, okres Bruntál).⁶⁰ Z důvodu značného biotického napadení roubených stěn někdejšího obytného stavení, které vedlo k rizikovému snížení jejich nosné funkce, bylo ještě před koncem roku 2016 započato s výměnou spodních věnců roubení. Ty byly kladeny na nově vyzděnou kamennou podezdívku.

Dům č. p. 120 – domkářské obydlí vedené dříve pod číslem 69 – je přízemní,⁶¹ částečně podsklepenou stavbou završenou sedlovou střechou krytou eternitovými šablonami, stojící v místě křížení dvou komunikací, jihovýchodně od centra obce. Dispoziční uspořádání zčásti roubeného a zčásti zděného objektu vychází z typu trojdílného domu definovaného průchozí centrální síní a postranními místnostmi. V západní polovině stavení se nachází hlavní světnice, ve východní polovině pak menší světnička a za ní skladovací komora. Roubená světnice a komora jsou završeny trémovými stropy, prostor světničky vymezuje zděná omítaná konstrukce a rovný omítaný strop. K východní části zadní okapové fasády objektu v minulosti přiléhala podsínek, který byl nahrazen spojovacím krčkem mezi domem a bývalou stodolou (dnes obytná budova).

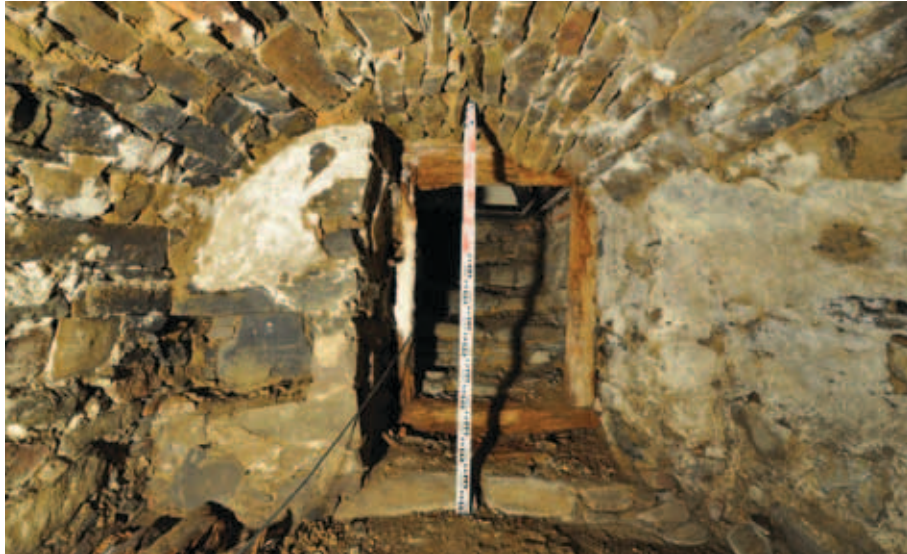
Pohled na západní část kamenného, valeně klenutého sklepa domu č. p. 120 v Bohušově (foto Dagmar Alterová, 2016).

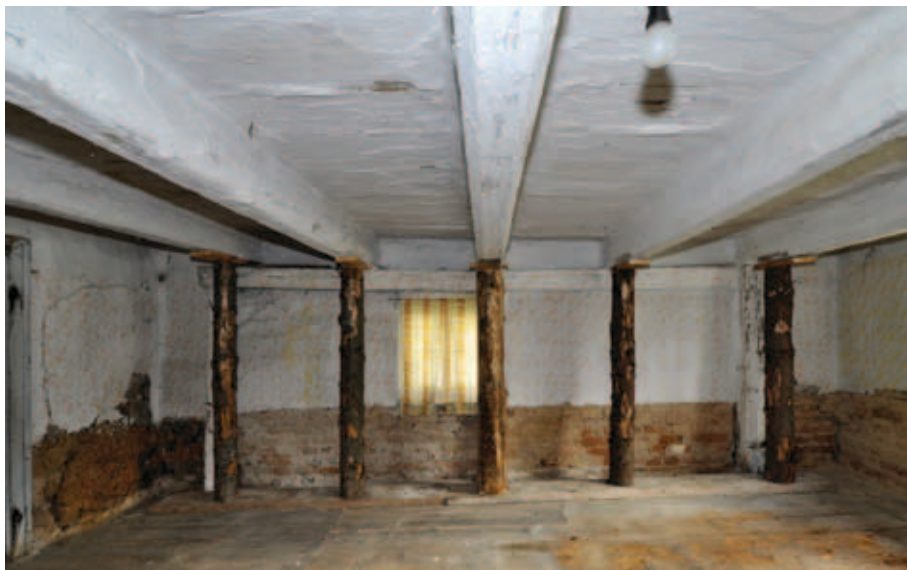
Pohled na jižní stěnu hlavní světnice v přízemí domu č. p. 120 v Bohušově (foto Dagmar Alterová, 2016).
